## Die Wiederherstellung der Röhrichte an der Außenalster von Hamburg

von Lars Neugebohrn, Erich Grandt, Marcus Hoberg, Gabriele Stiller  
& Hans Tiemann

Seit 1982 werden im Uferbereich der Außenalster Röhrichte wieder angesiedelt, deren Restbestände in den 50er Jahren abgebaggert worden waren. Aus den verschiedenen erprobten Pflanzbeetprofilen und Substraten hat sich ein Profil besonders gut bewährt („Regelprofil“).

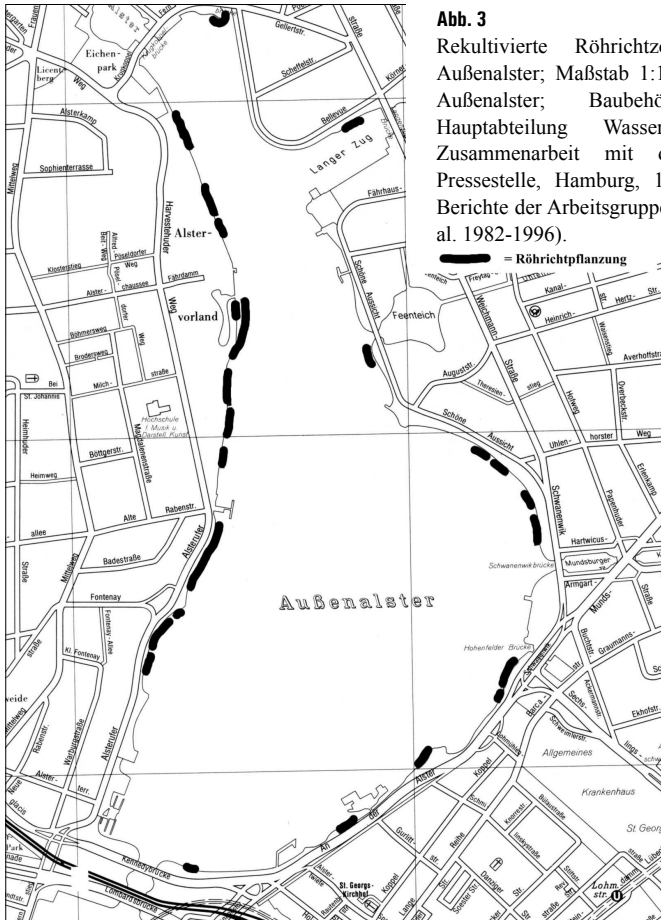
Seit 1987 wird an Stelle der total aus Geröll bestehenden ersten Pflanzbeete zunächst ein Sandkern aufgespült, der anschließend mit einer Geröllschicht bedeckt wird (s. Abb. 4). Gründe für diese Substratänderung waren die geringeren Kosten und die leichtere Transportierbarkeit und Verarbeitung des Sandes gegenüber dem Geröll. Außerdem wurde bei den hier durchgeführten Pflanzungen, zumindest beim Schilf, ausschließlich mit der Ballenpflanzmethode (Pflanzabstände 30 x 30 cm), für alle

Nach dem Bau des Uferprofils am Fährdamm (1982; s. Abb. 2 und 3) wurde als Primärpflanzung *Phragmites australis* mit Hilfe der Halmpflanzmethode im Juni/Juli eingesetzt. Alle anderen Arten wurden mittels Ballenpflanzung eingebracht. Die verwendeten Arten und Individuen entstammten der natürlichen Ufervegetation aus den Vier- und Marschlanden. Die Pflanzbeetlänge betrug 105 m und die Breite zwischen 6 und 10,5 m, wobei das nördliche Ende der Anlage zum Ufer spitz auslief. Um die Entwicklung der ausgebrachten Pflanzen festhalten zu können, wurden die Pflanzungen in regelmäßigen Abständen vegetationskundlich nach Ellenberg (1986) aufgenommen, und die Ergebnisse kartographisch festgehalten. Im September 1983 betrug die Gesamtdeckung der Pflanzenbestände bereits ca. 49 %, wobei *Phragmites* und die beiden *Typha*-Arten die höchsten Werte aufwiesen (s. Tab. 1).

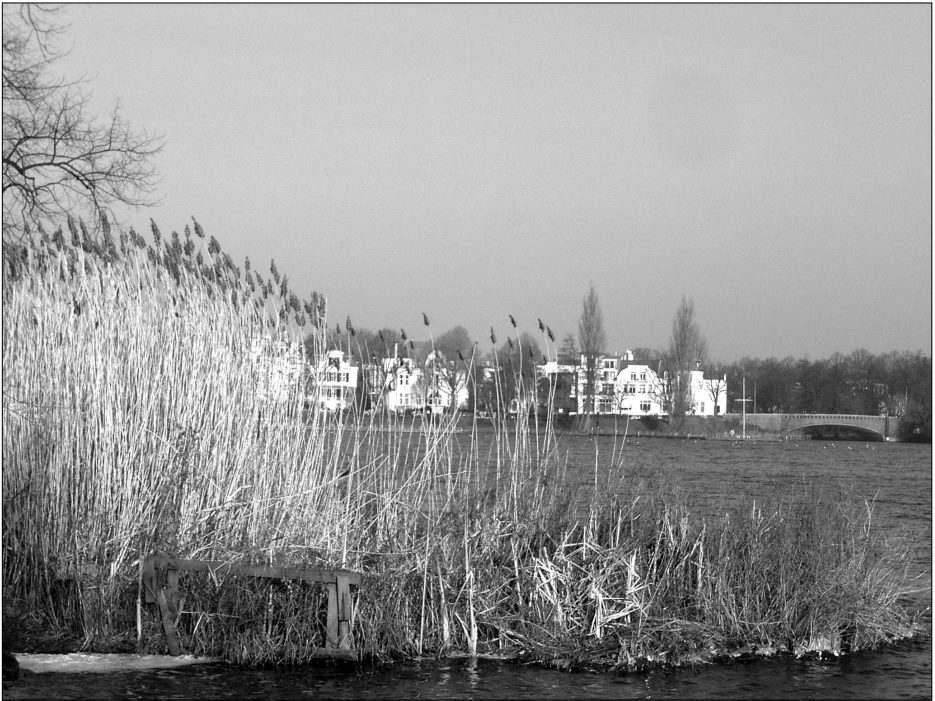
**Abb. 5**

Vorjähriger Schilfbestand am Westufer der Außenalster, der aus einer Pflanzung hervorgegangen ist, im Februar 2005 (Foto: H. Preisinger).
